Faldgruber ved vinduesrenovering

Hvad skal du som tømrer være opmærksom på, når du monterer VELFAC 200 og VELFAC Edge i forbindelse med en renovering?

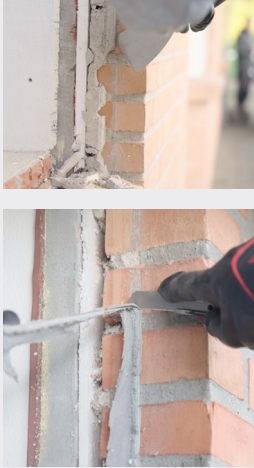
<p>Der er ingen konstruktionsudfordring med gammelt fugerester, dog kan der være en visueludfordring.</p> <p>Det gør ikke det færdige arbejde pænere hvis det ikke fjernes eller skjules.</p>	<p>Afrens den gamle fugerester og ryk vinduet frem, så den afrensede fugerester lander "i skyggen" fugesårprofil eller brug vinduer med fugeprofil.</p>
